特報：20%超のマンションに被害

東日本大震災 仙台のマンションの被災状況

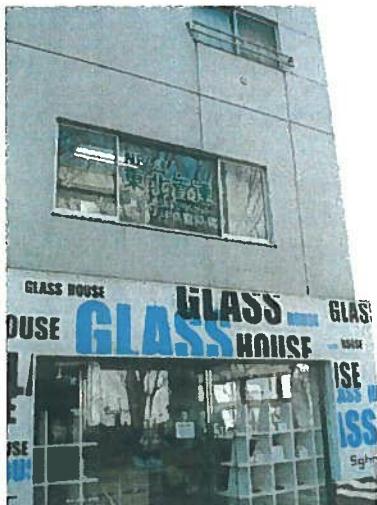
東北管連の事務所がある定禅寺ハイツ、震度6強の揺れだつたにもかかわらず、クラック一つ入っていない。

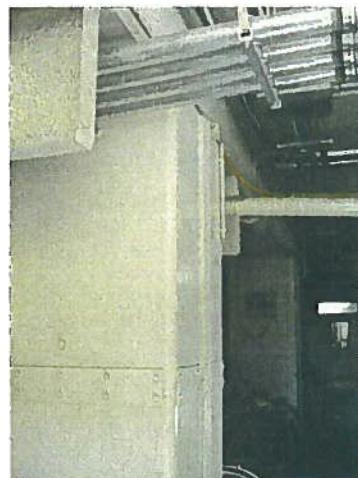
耐震補強工事が効果を発揮したのも今回の特徴 このマンションでは柱に鉄板を巻いて補強している。

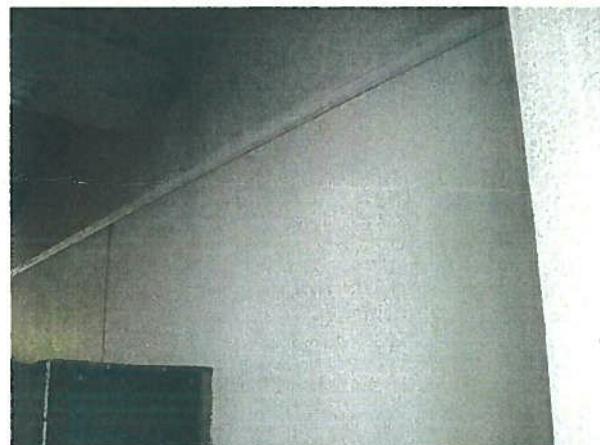
これも耐震補強したマンション、1階ピロティ部分の梁下に耐力壁を設けて耐震補強したため、まったく被害がない。

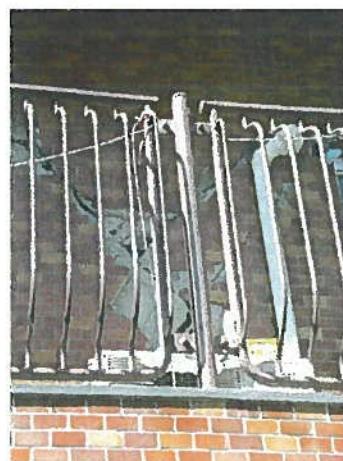
このマンションはバルコニーの非耐力壁にX字型の亀裂が発生している。

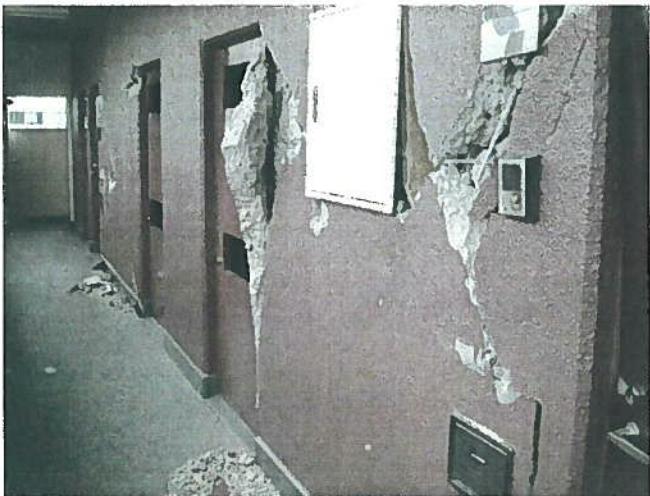
前頁の写真と同じマンションの共用廊下の壁に入った亀裂
鉄筋が露出している。この程度の被害が最もひどい部類

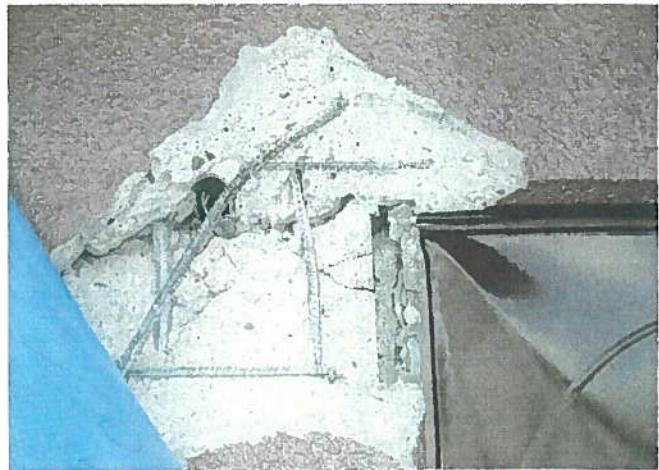
共用廊下の壁に発生している露筋箇所

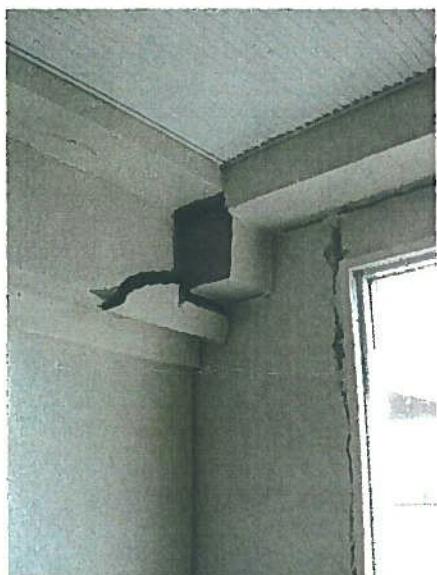
エキスパンションジョイント部に発生した亀裂

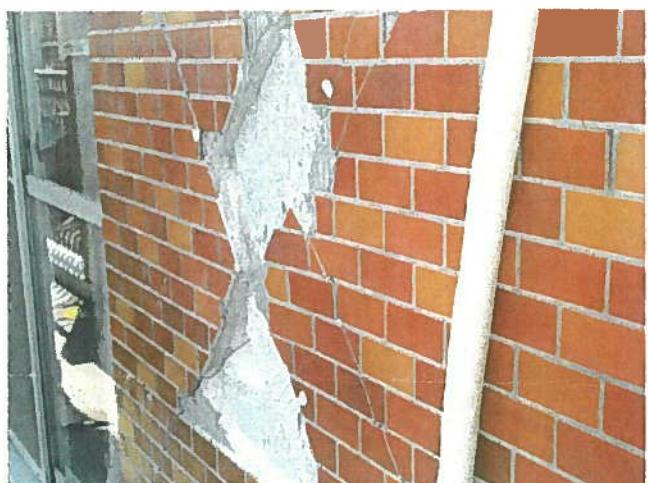
バルコニー側非耐力壁に発生したX字型亀裂によるタイルの剥落

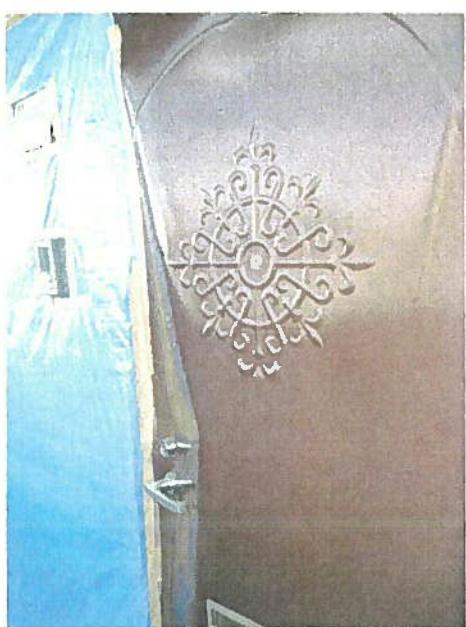
大きく湾曲した玄関ドア

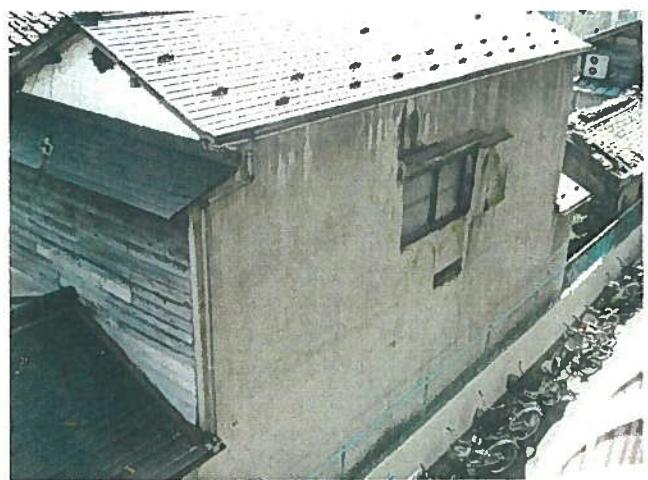
上の写真のマンションの横に建つ木造家屋。ほとんど損傷はみられない。このように木造住宅も大きな被害は受けていない。

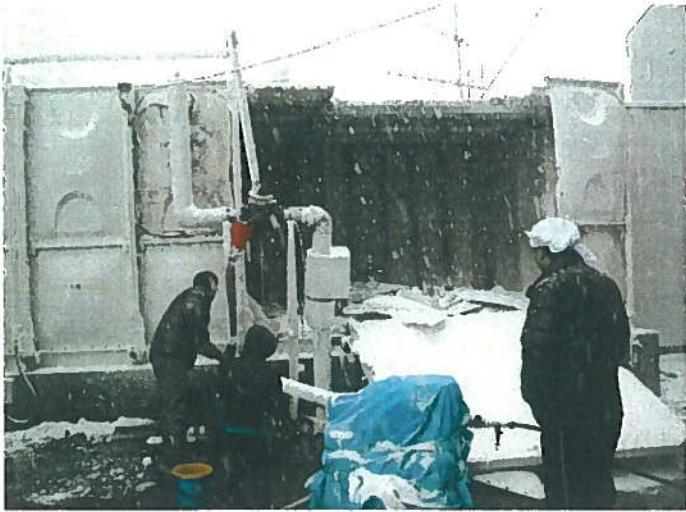
地上に設置されたユニット型FRP製受水槽の壁が破れ、大きく破損している。

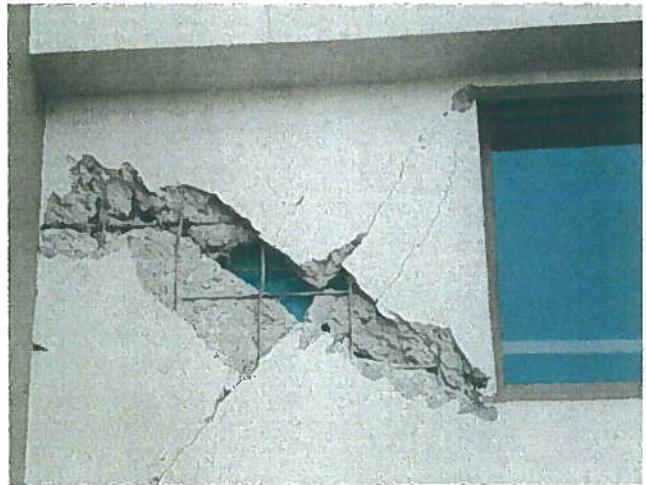
窓横に発生している大きな亀裂

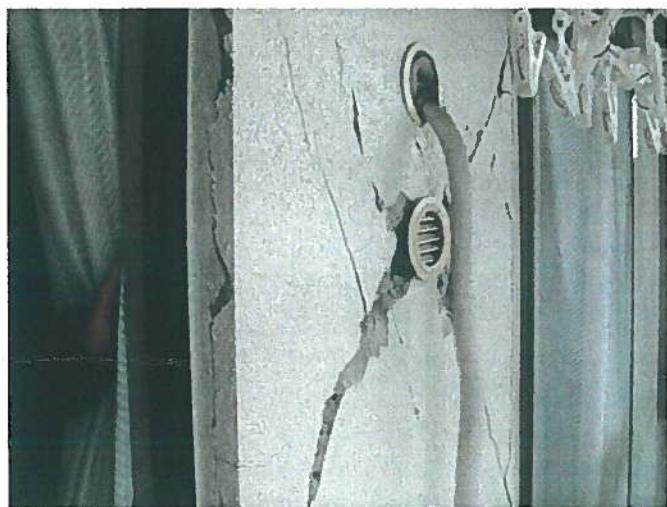
バルコニー側非耐力壁に発生しているX字型亀裂

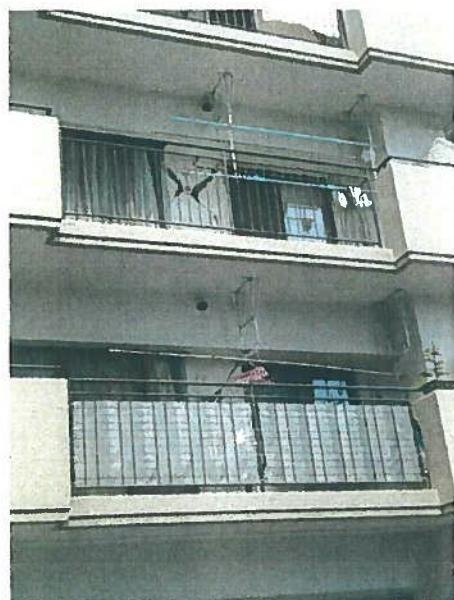
バルコニーの非耐力壁に発生しているX字型亀裂

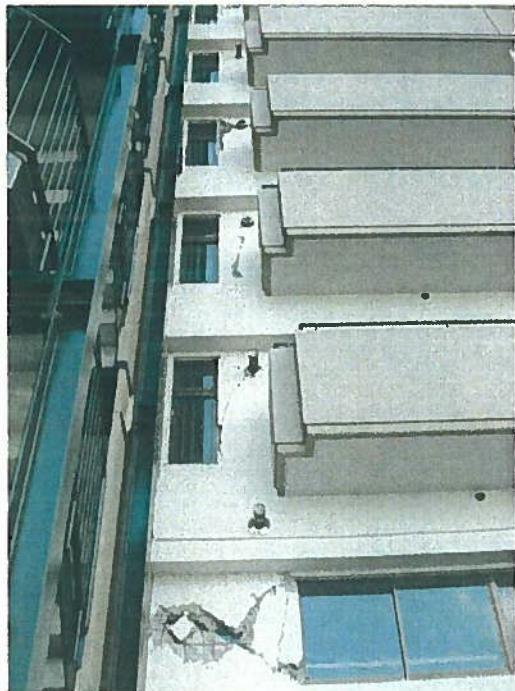
縦系列の同じ箇所が損傷している

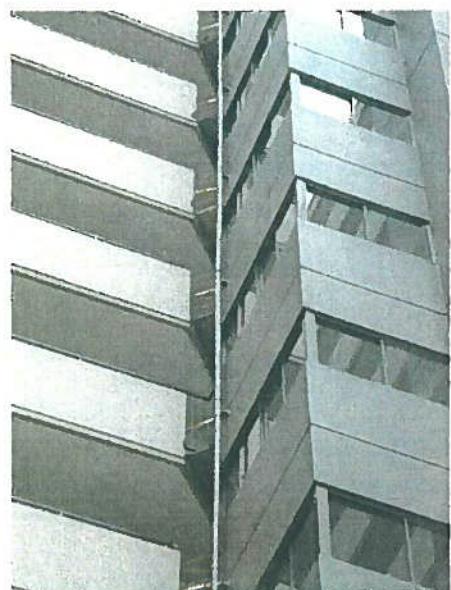
エキスパンションジョイント部の手摺が落下している

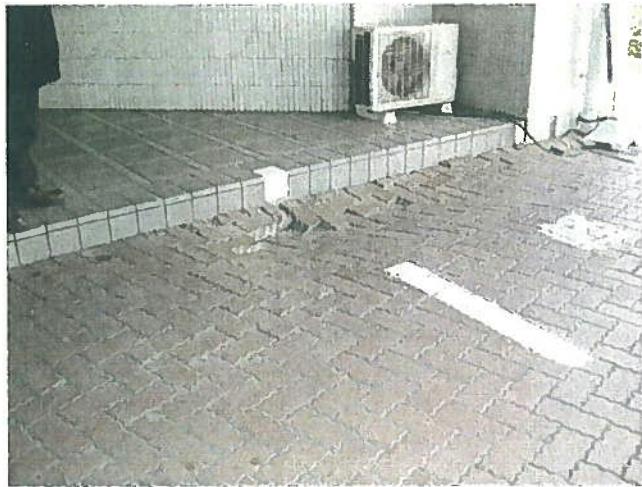
エントランス前のインターロッキングが陥没している

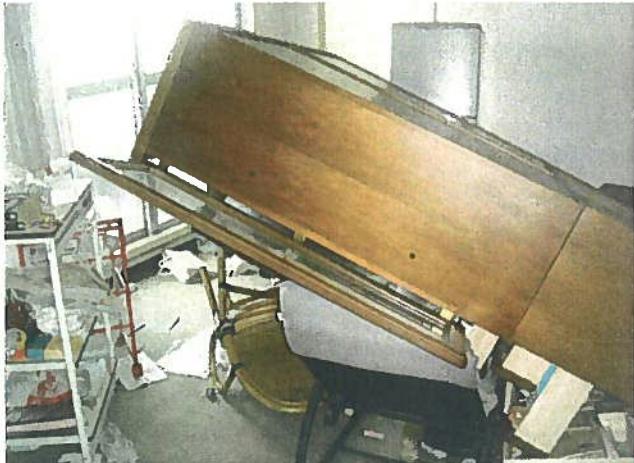
地震後の専有部分室内の状況、家具が倒れている
